PIAGGIO Mp3 300 HPE (2019)

AF5614-KAF5614

SCHERMO SPECIFICO – SPECIFIC SCREEN – ÉCRAN SPECIFIQUE – SPEZIFISCHEN BLIDSCHIRM – PANTALLA ESPECIFICA – TELA ESPECIFICA

ISTRUZIONI DI MONTAGGIO – MOUNTING INSTRUCTIONS
INSTRUCTIONS DE MONTAGE – BAUANLEITUNG
INSTRUCCIONES DE MONTAJE – INSTRUÇÕES DE MONTAGEM

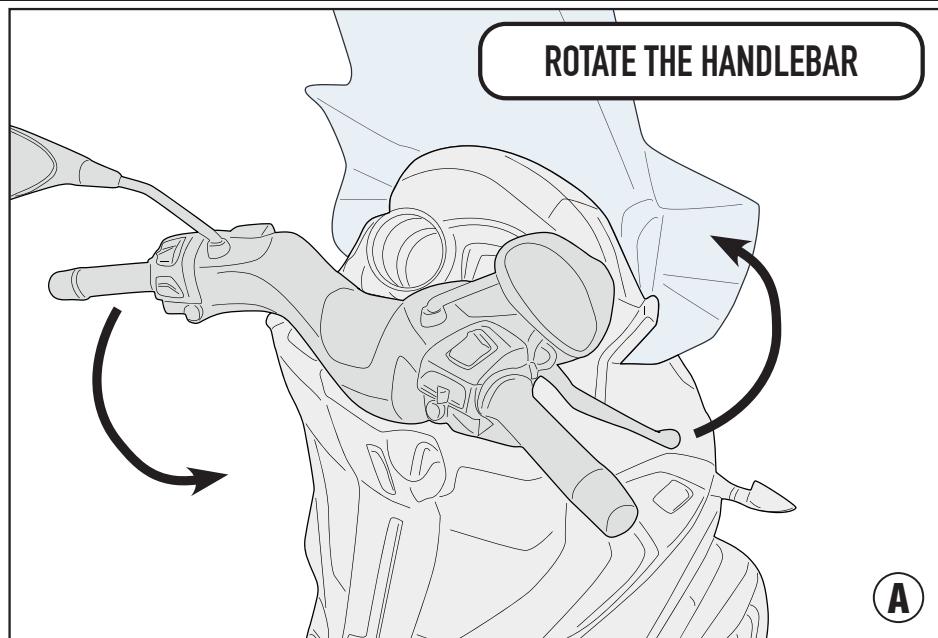
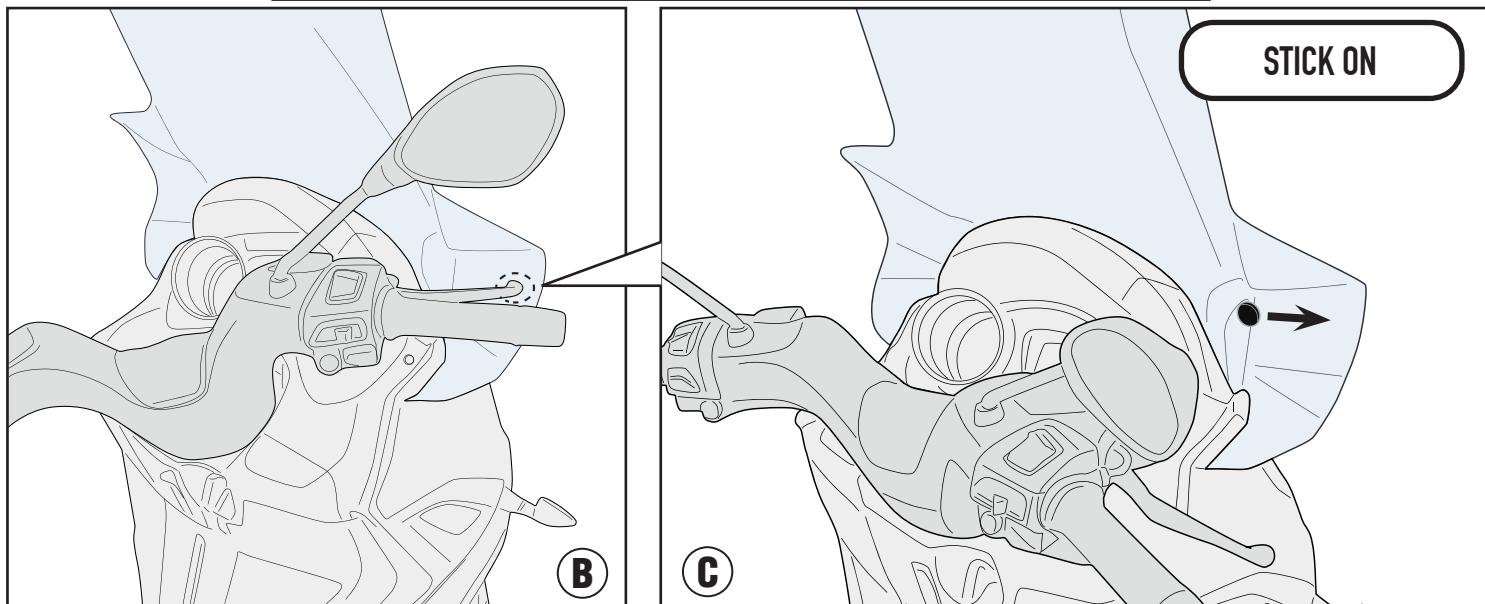
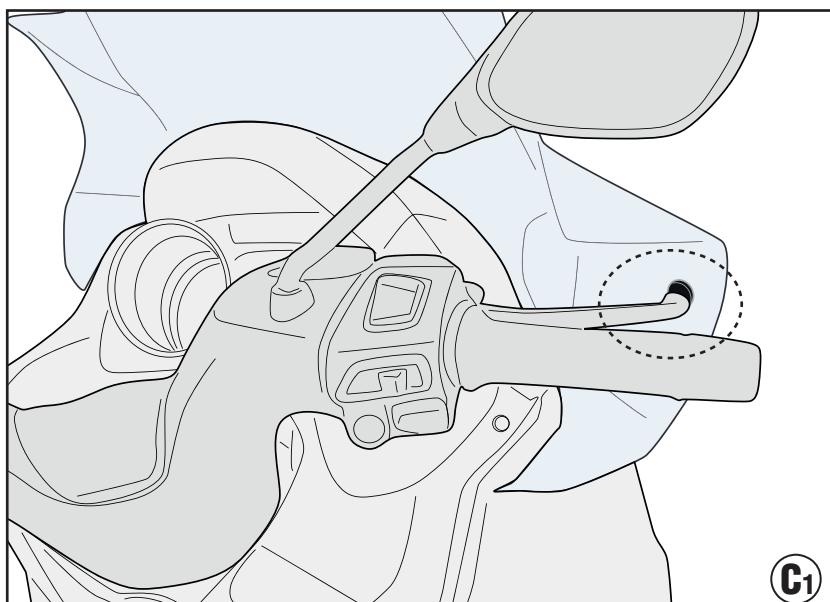
EN Our tests have found that the handlebars on some Piaggio Mp3 300 HPEs are incorrectly adjusted, causing the hand protectors to touch the windscreen slightly when the handlebars are completely rotated.

Should this occur, we recommend contacting a specialist workshop to properly adjust the handlebar position. As an alternative, it is possible to attach a protective pad made of adhesive rubber or similar material, as shown in the picture.
